Proposal for Structural Improvement of 9m+3m Braced Telecommunications Tower

Propuesta de Mejoramiento Estructural de una Torre Arriostrada de Telecomunicaciones de 9m+3m

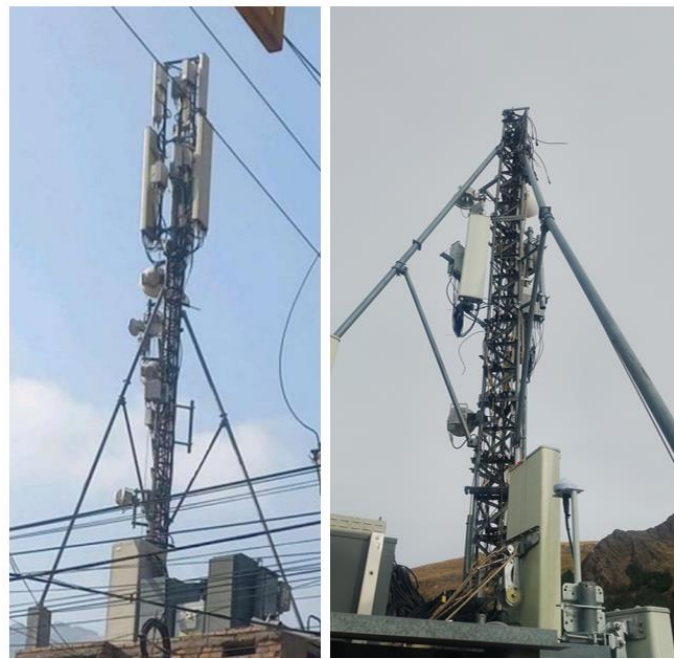
En la inspección de un proyecto de reforzamiento estructural de una torre existente, se identificó una falla crítica que provocó la caída de antenas y la interrupción en la señal de transmisión, evidenciando una deficiencia considerable en la zona de acoplamiento del mástil. En la figura 01 se observa un antes y después de la caída del mástil.

Fig. 01 posicionamiento del mástil y su caída posteriormente.

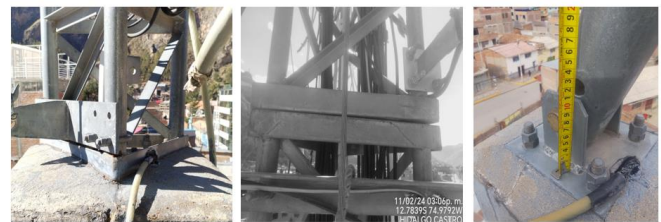
En la unión de la base es de forma triangular que soporta toda la estructura. En la unión entre tramos de observa un levantamiento en la parte derecha; esto es debido que el mástil al desprenderse levantó dicha zona. En el arrioste de la torre se muestra la perforación del tubo que rigidiza a la torre. Como se visualiza en la figura 02.

Fig. 02 unión de la base, unión entre los tramos a 3 metros y el arrioste, visualización de izquierda a derecha respectivamente.

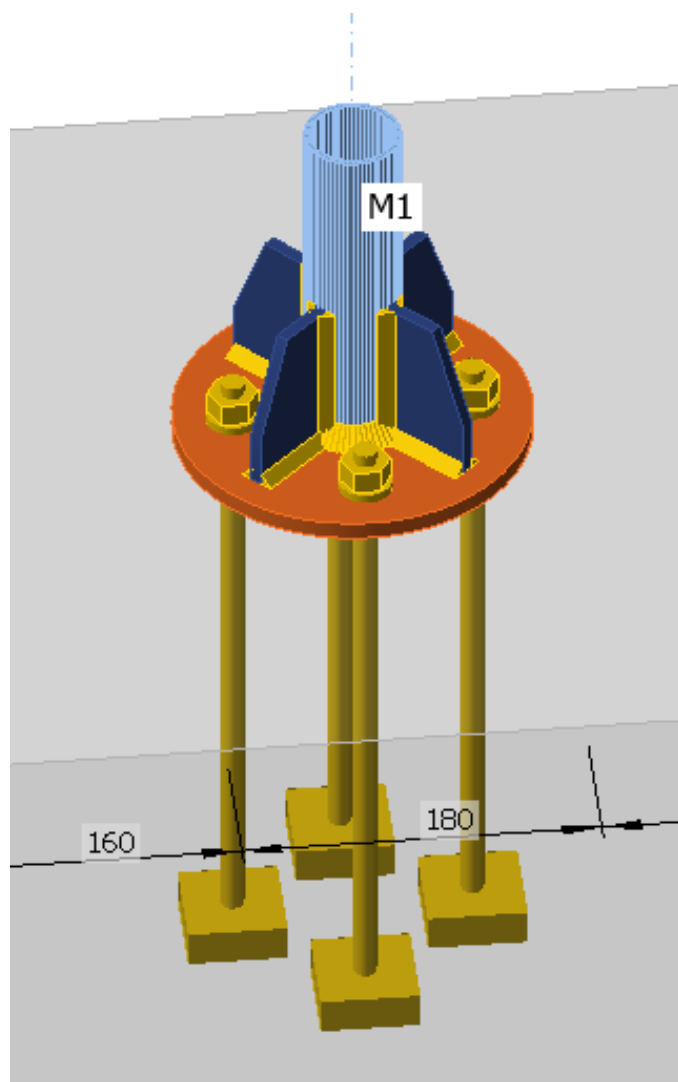
Se muestra una brida de base con diámetro de 180 milímetros, con un espesor de 3/8 de pulgada de material ASTM A-36, se adicionaron 4 cartelas de forma de trapezoidal con material ASTM A-36 y con espesor de 1/4 pulgada, para rigidizar el tubo. En los anclajes 4 pernos de 1/2 pulgada con longitud de 300 milímetros SAE 1045. Por otro lado, un tubo SCH40 de 1 1/2 de pulgada con material de ASTM A-53. Como

se visualiza en la figura 07. Cabe mencionar que son tres bridas propuestas en la base.

Fig. 07 brida de base circular, diseño propuesto desarrollado en IDEA StatiCa.

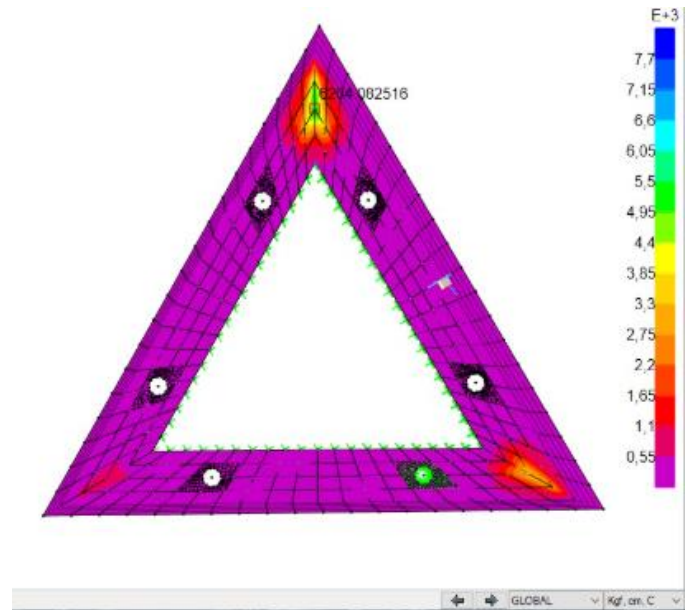
Se muestra en la figura 10, mayor concentración de esfuerzos en el triángulo de la base específicamente en dos agujeros de las esquinas, a simple vista se aprecia de color amarillo, pero si precisamos más es de color verde; arrojando así el valor de 6204.08 kgf/cm².

Fig. 10 unión de la base, desarrollado en el software Sap2000.

Torre existente kgf/cm ²	Propuesta de mejoramiento kgf/cm ²	Von Mises kgf/cm ²
Unión de base	6204.08	509.86	2277
Unión de tamos a 3 metros	4895.24	509.86	2277
Arriostre	5110.01	1427.6	2277

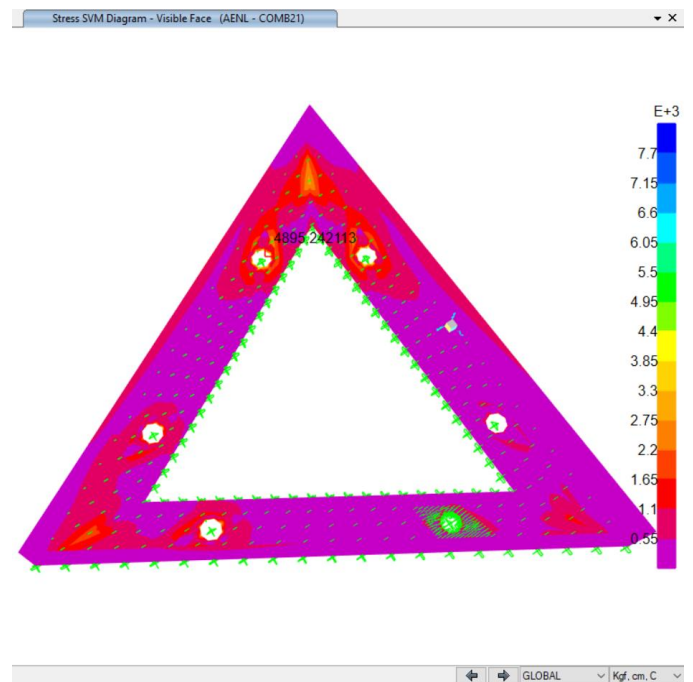
Se muestra en la figura 11, en la tabla de información ubicada en la parte derecha de la imagen, presenta E+3 quiere indicar que es una notación científica equivalente a 1000. Por lo tanto, los cálculos arrojados de los dos agujeros superiores del triángulo son de 4895.24 kgf/cm² de color verde.

Fig. 11 unión entre los tramos a 3 metros, desarrollado en el software Sap2000.

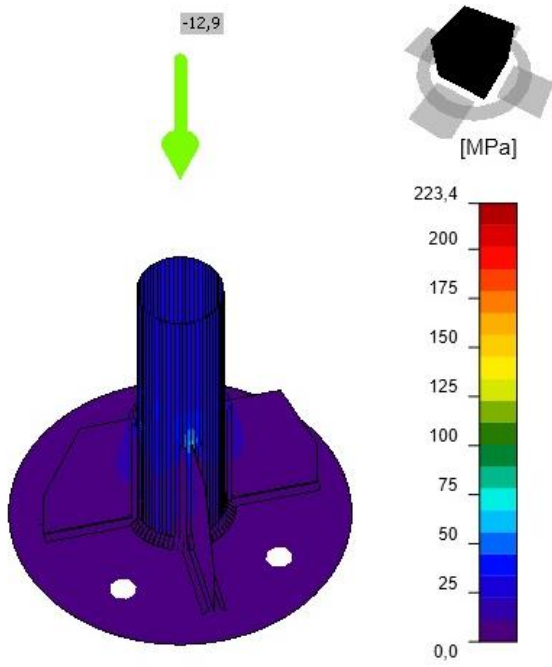
En el diseño propuesto de brida, cartelas y tubo estructural, se evaluó la resistencia a compresión con -12.9 KN en el software IDEA StatiCa, obteniendo un valor de 50 Mpa que equivale a 509.86 kgf/cm². Este resultado se ilustra en la figura 15.

Fig. 15 brida con cartelas y tubo estructural, diseño propuesto en IDEA StatiCa.
