Resistant shear of concrete beams with the addition of steel fibers when reinforced with carbon fiber

Cortante resistente de vigas de concreto con adición de fibras de acero al ser reforzadas con fibra de carbono

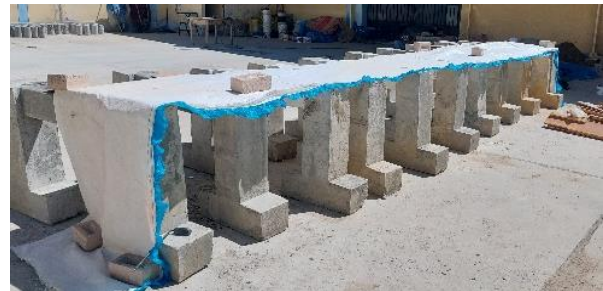
Fig. 1. Estructuras listas para ser ensayadas. Obtenida de “Resistencia a fuerza cortante de vigas con y sin fibra de acero al ser reforzadas con carbono después de haber alcanzado su falla última” [1]

Con el fin de ensayar las vigas a cortante se ha fabricado pórticos con columnas más rígidas para evitar el giro en la unión y únicamente la viga soporte cortante al aplicar la carga puntual.

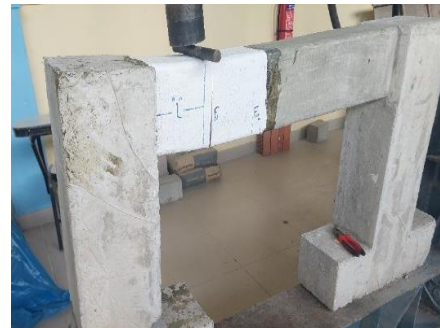
Fig. 2. Ensayos de pórticos. Obtenida de “Resistencia a fuerza cortante de vigas con y sin fibra de acero al ser reforzadas con carbono después de haber alcanzado su falla última” [1]

Se realizó el ensayo en la Maquina Universal de 100 toneladas y se aplicó la carga a una distancia del total del peralte efectivo de la viga medido desde la cara de la columna para corte, se midieron las cargas de rotura y deformaciones, para luego analizar el aumento de la resistencia a corte reforzado con fibra de carbono. [1]

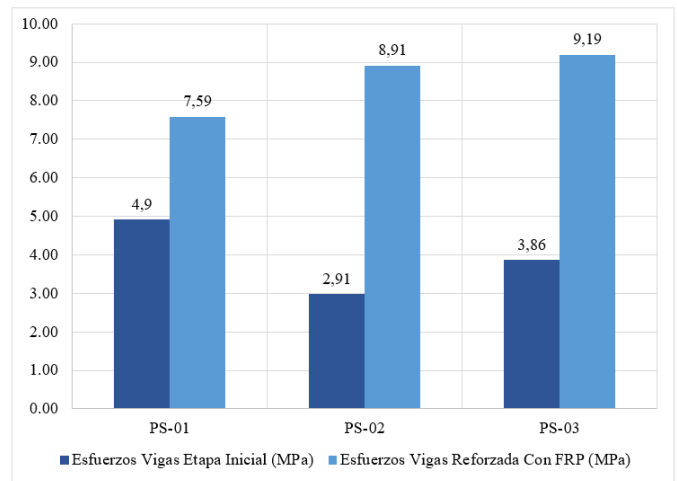
Fig. 4. Comparación de esfuerzos cortantes de vigas ensayadas, PS (sin fibra de acero)

Las vigas de concreto armado reforzadas con fibra de carbono, posterior a su falla, aumentan significativamente la resistencia a fuerza cortante, según se observa en la Tabla II y Fig. 4 y 5, se muestra los esfuerzos máximos obtenidos en los ensayos. El promedio de los esfuerzos máximos fue de 3,91 MPa para las vigas simplemente reforzadas en su etapa de falla inicial y de 8,56 MPa para las vigas reparadas y reforzadas con fibra de carbono, lo que las vigas reforzadas tienen un incremento de la resistencia a fuerza cortante de 2,19 veces más que la resistencia en la etapa inicial.

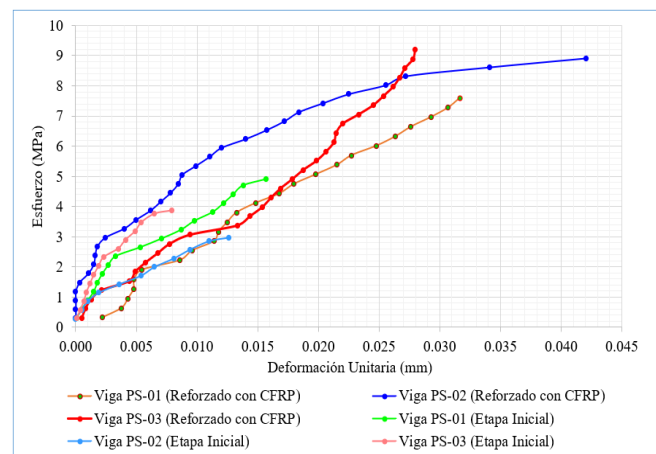
Fig. 5. Esfuerzo vs deformación de vigas PS (sin fibra de acero): vigas etapa inicial - vigas reforzadas con CFRP

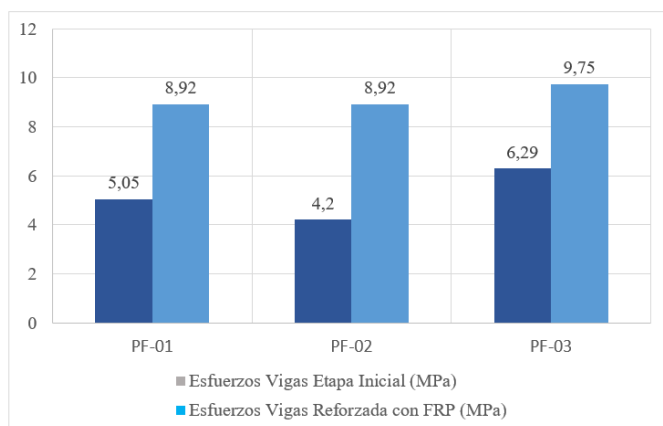
Fig. 6. Comparación de esfuerzos cortantes de vigas ensayadas, PF (con fibra de acero)

Las vigas de concreto armado fabricadas con adición de fibra de acero y reforzadas con fibra de carbono posterior a su

falla, aumentan significativamente la resistencia al corte, según se observa en la Tabla III y Fig. 6 y 7, se muestran los esfuerzos máximos obtenidos en los ensayos realizados. El promedio de los esfuerzos máximos fue de 5,18 MPa para las vigas simplemente reforzadas con adición de fibra de acero y de 9,19 MPa para las vigas reparadas y reforzadas con fibra de carbono, lo que representa un incremento de 1,77 veces más que la etapa inicial.

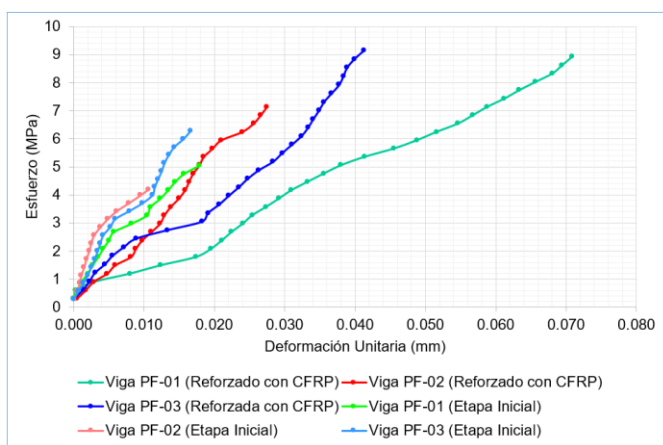
Figura 7. Esfuerzo vs deformación de vigas PF (con fibra de acero): vigas etapa inicial - vigas reforzadas con CFRP

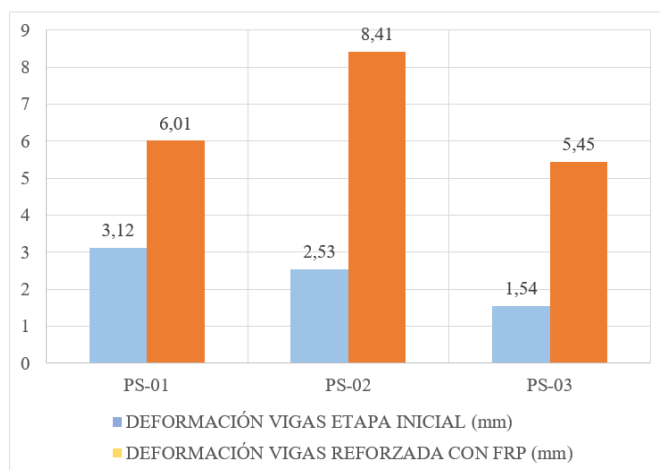
Fig. 8. Comparación de deformaciones de vigas PS (sin fibra de acero)

En la Tabla IV se aprecia que el uso de fibra de carbono como refuerzo, aumenta significativamente las deformaciones máximas a corte. El promedio de las deformaciones máximas de las vigas reforzadas con fibra de carbono fue de 6,62 mm, mientras que el de las vigas simplemente reforzadas es de 2,40 mm, lo que representa un incremento 2,76 veces más que la deformación inicial. Esto indica que la fibra de carbono mejora la ductilidad de las vigas, pero también reduce su rigidez.

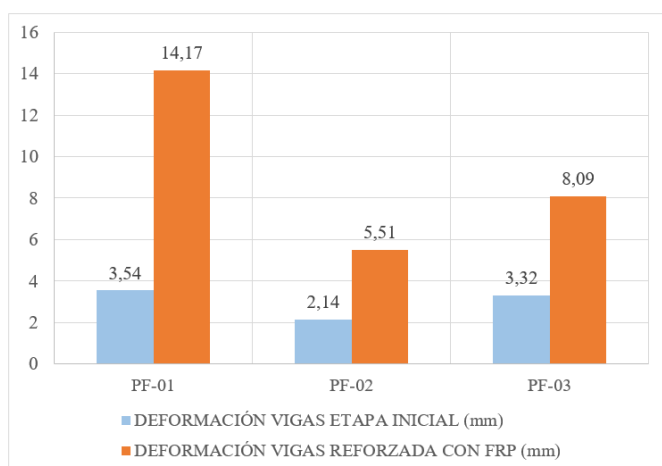
Fig. 9. Comparación de deformaciones de vigas PS (con fibra de acero)

En la Tabla V se aprecia que el uso de fibra de carbono como refuerzo, aumenta significativamente las deformaciones máximas a corte. El promedio de las deformaciones máximas de las vigas reforzadas con fibra de carbono es de 9,26 mm, mientras que el de las vigas simplemente reforzadas con adición de fibra de acero fue de 3,00 mm, lo que representa un incremento de 3,08 veces más que la deformación inicial. Esto indica que la fibra de carbono mejora la ductilidad de las vigas.
