Analysis of seismic vulnerability in confined masonry homes using the AIS method in the El Triunfo sector, Cajamarca

Abstract– This study focuses on the analysis of seismic vulnerability in confined masonry homes, using the AIS method in the El Triunfo sector, Cajamarca, analyzing the geometric, constructive, structural, foundation, environment and soil aspects. The methodology included a qualitative approach of a descriptive study and a non-experimental design, the techniques used for data collection were direct observation and field work, applying the AIS method sheet as an instrument. The results of the investigation were carried out using the ETABS software where it was verified that they do not fully comply with the E.030 and E.070 standards and the Microsoft Excel program in which it was verified that the number of walls in two directions, The quality of the mortar joints, the confined and reinforced walls and the mezzanine are the most critical aspects of the 36 homes evaluated. Therefore, the conclusion was reached that 80% represents a level of medium vulnerability with a degree that ranges between 47.78% and 66.11% and 20% presents a high vulnerability with a degree that

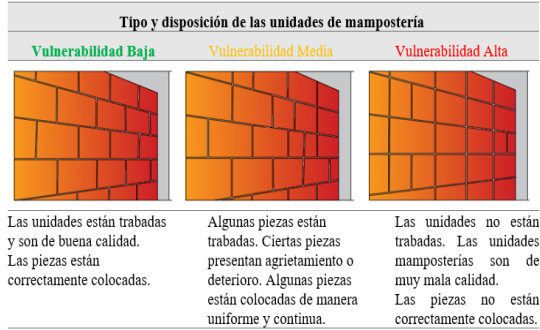
Figura 2: Tipo y disposición de las unidades de mampostería

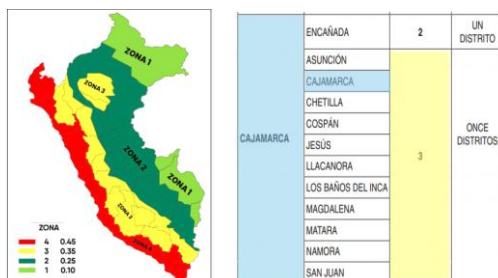
Figura 13: Mapa de zonificación sísmica del Perú - Norma E.030

Según la Norma E.030 de diseño sismorresistente, el departamento de Cajamarca se encuentra clasificado principalmente en **Zona 3**, que corresponde a una moderada sismicidad.

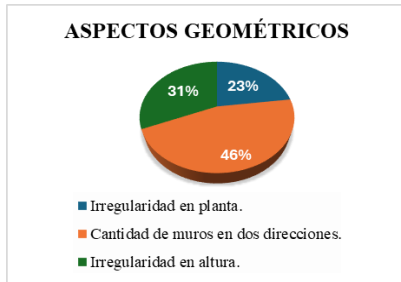
Figura 17: Distribución porcentual de los aspectos geométricos

Se puede observar que 20 viviendas representada por un 46% corresponde a la cantidad de muros en dos direcciones, con un 31% constituido por 16 viviendas, tenemos la irregularidad en altura, que se manifiesta en la mayoría de las viviendas así mismo como la irregularidad en planta con un 23% compuesto por 14 viviendas; obteniendo así una vulnerabilidad media dentro del primer aspecto.

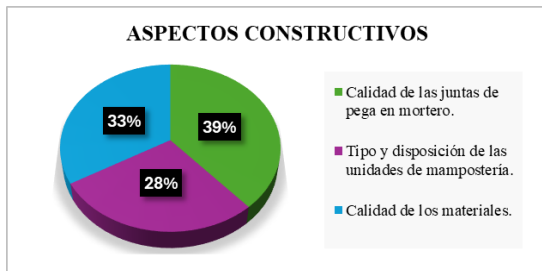
Figura 18: Distribución porcentual de los aspectos constructivos

Se puede visualizar que un 39% compuesto por 30 viviendas corresponde a la calidad de pega en mortero seguido

de un 33% conformado por 25 viviendas al tipo y distribución de las unidades de mampostería, así como la calidad de materiales con un 29% constituido por 22 viviendas, esto impacta directamente en la resistencia del concreto y los materiales de baja calidad, obteniendo así una vulnerabilidad media dentro del segundo aspecto.

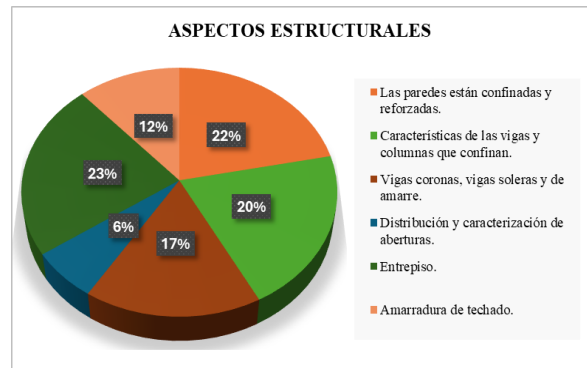
Figura 19: Distribución porcentual de los aspectos estructurales

Se puede visualizar que un 23% conformado por 27 viviendas, corresponde a las características de entrepiso siendo el mayor valor que influye en la vulnerabilidad sísmica, también con un 22% integrado por 24 viviendas pertenece a las paredes confinadas y reforzadas y con un 20% constituido por 20 viviendas, corresponde a las características de las vigas y columnas que confinan; estos son los tres primeros valores que afectan la estructura, obteniendo así una vulnerabilidad media. Igualmente en los 3 aspectos siguientes de cimentación, suelo, y entorno presentan una vulnerabilidad media.
