# Evaluation of Heterogeneous Photocatalysis for the Elimination of Microbiological Contaminants in Groundwater: Case of La Horca Sector, Chucarapi - Arequipa

**Abstract**– Microbiological contamination in groundwater represents a risk to public health, especially in rural areas such as La Horca, Anexo Chucarapi, Islay. This study evaluated the efficacy of heterogeneous photocatalysis using titanium dioxide (TiO<sub>2</sub>) as a catalyst to remove total and fecal coliforms in well water. A hybrid photocatalytic reactor was designed, and 400 ml samples were treated at temperatures between 21 °C and 23 °C, with exposure times from 30 to 120 min. Contamination was measured by most probable count (MPN/100 ml) of total and fecal coliforms, following DIGESA protocols. The results indicated a maximum reduction of 93.27% for total coliforms and 92.27% for fecal coliforms, reaching levels close to the regulatory limits for fecal coliforms ( $\leq 1.8$  MPN/100 ml). However, total coliforms did not always meet the established standards, showing the need for optimization. Increasing time and temperature showed positive effects on removal, confirming the progressive efficacy of the treatment

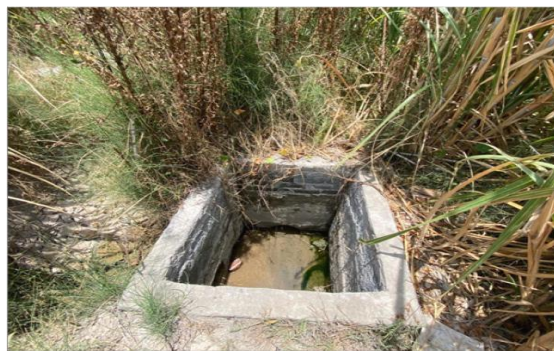
Fig. 2 Pozo sector la Horca, Chucarapi.

Sin embargo, este valor puede variar significativamente a lo largo del año debido a la variabilidad en las precipitaciones y otros factores. Es importante tener en cuenta que la medición del caudal del río Tambo puede ser crítica para la gestión del agua en la región, especialmente en la época de estiaje o sequía, cuando el suministro de agua puede ser limitado. El pozo que se presenta en la Fig. 2 del cual se realizó el estudio tiene coordenadas 17.062755, -71.71742 y una profundidad de 60 m.

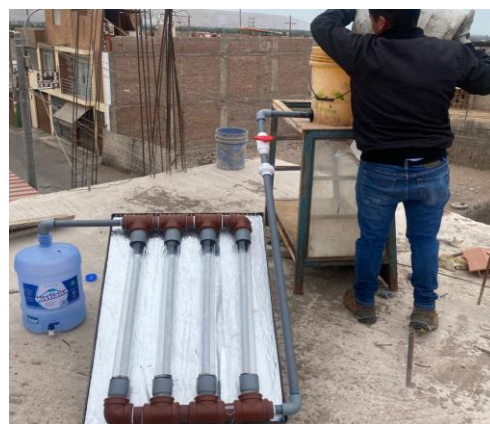
Fig.9 Sistema en proceso de desinfección de F.H.

asegurar un funcionamiento eficiente y seguro del sistema. Se consideró el uso también de un soporte para el envase de almacenamiento del agua sin tratamiento. En la Fig. 9 se muestra el sistema y proceso de desinfección de F.H.
